【第二章】

# 災害の状況

【第二章・一節】

# 人的及び住宅等の被害と避難の状況

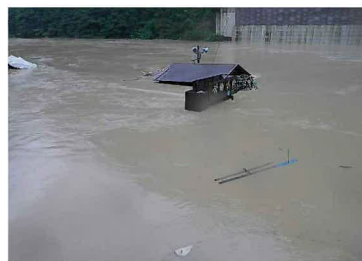
被災施設及び状況	休止期間等	備考
大峯奥駆道(国史跡及び世界遺産)	大塔町域内(約3km)では歩行困難な状況が拡大	平成23年9月4日～	
赤谷オートキャンプ場	赤谷オートキャンプ場が一部損壊	平成23年9月4日～	
ふれあい交流館(夢乃湯)	—	平成23年9月4日～ 平成24年7月15日	
小水力の館	小水力の館が浸水により一部損壊	平成23年9月4日～ 平成24年3月31日

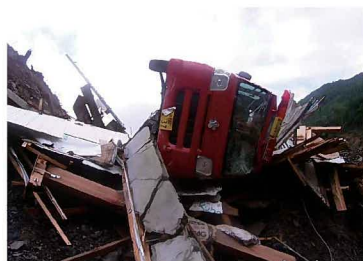
19分回格納庫及び軽四自動車

被災施設及び状況	休止期間等	備考
五條市消防団 第7方面隊19分団 (宇井地区)	格納庫及び小型動力ポンプ付積載車(軽四自動車)が流出	平成23年9月4日~	
宇井消防 コミュニティセンター	宇井消防コミュニティセンター施設が全壊	平成23年9月4日~	
宇井集会所	宇井集会所が全壊	平成23年9月4日~	
みどり園大塔分所 (大塔焼却場)	熊野川の氾濫により水没し半壊	平成23年9月4日~	
ごみステーション	河川の氾濫により自治会に設置されているごみステーションが流出	平成23年9月4日~	
宇井地区浄水場		平成23年9月4日~ 平成24年12月25日	平成23年11月2日から地元管理の水源地より引水し仮設浄水機で浄化し飲料水を供給
殿野地区配水管	配水管路の路肩が崩壊	平成23年9月4日~ 平成25年3月29日	
路線バス	バスルートとなる国道168号及び県道、市道等の被災による運行停止	平成23年9月1日~ 平成23年10月31日	夢翔大橋から取付道(迂回路)の通行可
市営コミュニティバス	バスルートとなる国道168号及び県道、市道等の被災による運行停止	平成23年9月4日~ 平成23年9月26日

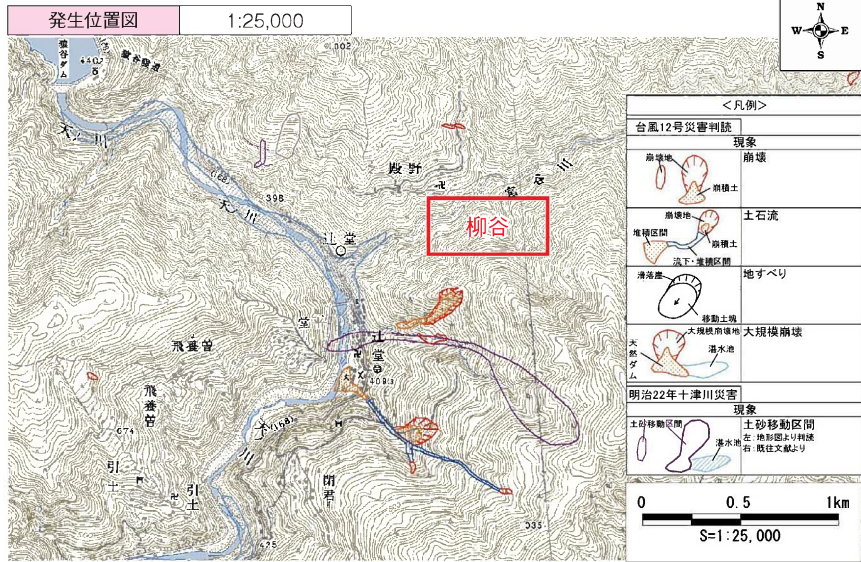
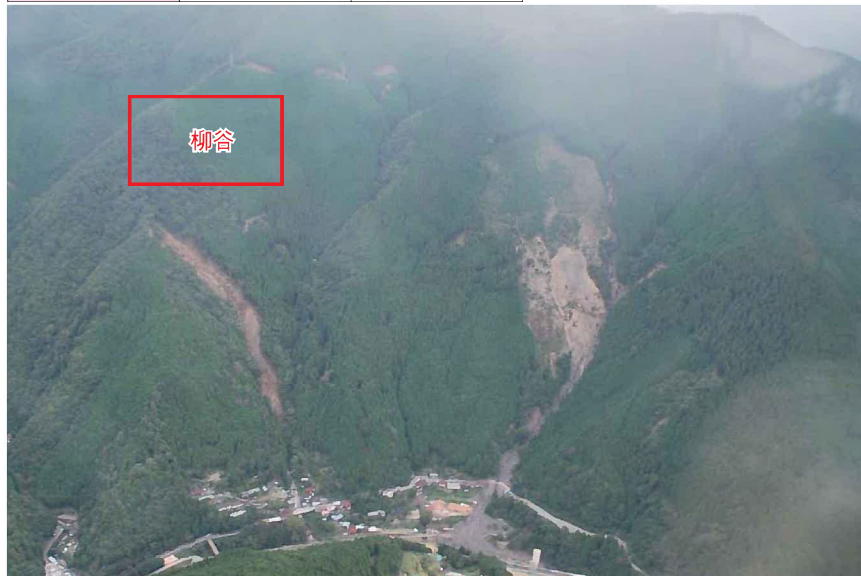
災害箇所概況図:大塔町辻堂地区(柳谷)

溪流名	辻堂地区(柳谷)	土石流危険溪流番号	大KI 2
ランク	I	河川名	十津川水系 天ノ川
渓床平均勾配	24.0°	地質・岩質	軟岩
		主な植生等	針葉樹 樹高20m・胸高直径0.3m程度
風化の程度	崩壊地の岩盤は風化作用をうけ褐色化している		
表層土の状況	崩壊地周辺は植林地となっており、表土層厚は0.5m程度		
降雨条件	連続雨量	989.00mm(9月1日 1:00~4日 2:00)	大塔観測所での観測結果(現地まで約0.5km)
	最大日雨量	475.00mm(9月3日 1:00~3日24:00)	
	最大時間雨量	36.00mm(9月3日23:00~3日24:00)	
土石流の流動タイプ	山腹斜面崩壊	前兆現象等	特になし 普段は流水のないカラ谷
避難の実態 (聞き込み等)	9月1日	15:48	大雨警報発令
		16:00	避難所「ふれあい交流館」開設
		16:30	早めの避難を呼びかける同報無線放送(大塔町は戸別受信機普及率100%)
	9月2日	13:40	市から同報無線で避難の呼び掛け
		14:00	住民が避難を開始(避難場所:浄称寺)
	9月3日	15:00	市から同報無線で避難の呼び掛け
		21:00	
22:17			
9月4日	0:45	避難場所の移動(浄称寺→大塔支所)	
	12:35	避難指示	
被災の実態 (聞き込み等)	9月4日2:00ぐらいに「ガー」と地鳴りを聞いたとの情報あり。隣接の鍛冶屋谷でも崩壊・土石流が発生しているため、発生時刻の推定は困難。9月4日6:00に土砂流出を確認。崩壊土砂は溪流内で停止したため、下流側集落と道路には土砂は到達していない。崩壊土砂が渓床で停止したため、被害は発生しなかった。		
過去の災害等	明治十津川大水害では、今回の崩壊地よりも上流側から大崩壊が発生し、熊野川を河道閉塞した。溪流は砂防指定地となっており、以前から土砂が流出していたと思われる。被災した神社の写真が吉野郡水災誌に記録されている。

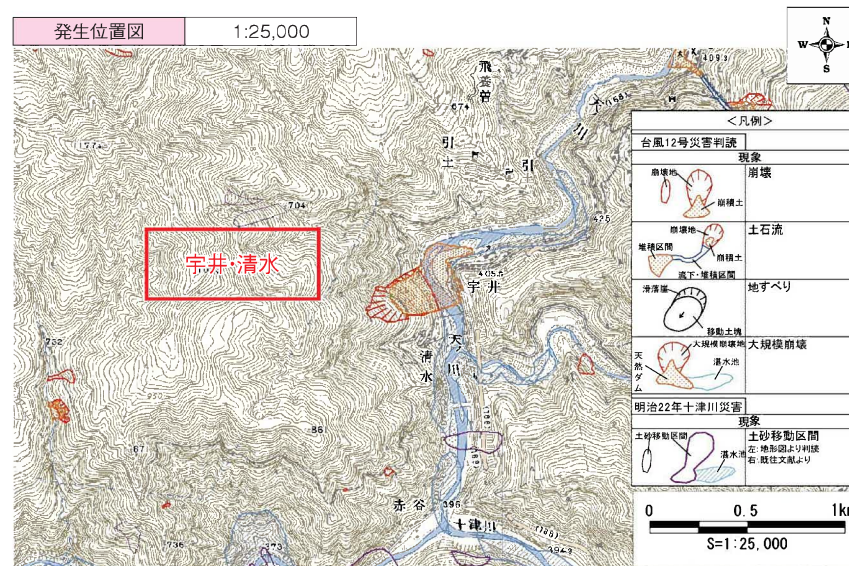
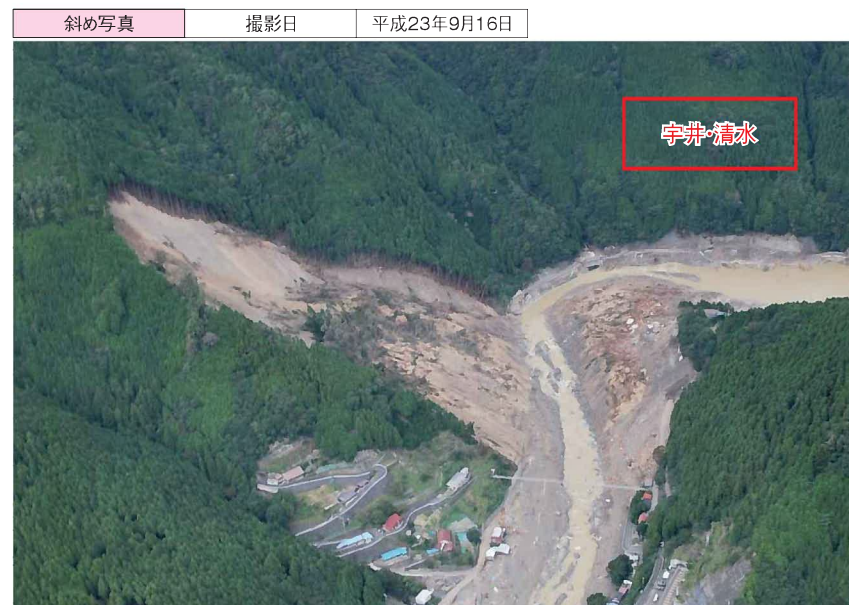
災害箇所概況図:大塔町宇井・清水

地質・岩質及び縦断形状等	軟岩<砂岩・泥岩互層(四万十帯)>全体的に斜面勾配としては、斜面中部に急勾配の地形を有する	
風化の程度	表層は風化が進むが、崩壊地上部には風化作用を比較的受けていない堅硬な岩が露出する	
主な植生等	針葉樹(樹高20m・胸高直径0.3m程度)	
表層土の状況	崩壊地周辺は植林地となっており、表土層厚は0.5m程度	
降雨条件	連続雨量 989.00mm(9月1日 1:00~4日 2:00) 最大日雨量 475.00mm(9月3日 1:00~3日24:00) 最大時間雨量 36.00mm(9月3日23:00~3日24:00)	大塔観測所での観測結果(現地まで約2.3km)
崩壊タイプ	深層崩壊	前兆現象等 9月4日の朝、斜面から流出する水が黒く濁っていた
崩壊規模	幅約220m・長さ約350m・崩壊面積約64,000m <sup>2</sup>	
発生機構	9月4日 7:00	斜面下流側下部で表層崩壊が発生
	9月4日 7:07	斜面全体が一気に崩落 河床から比高40mの対岸斜面まで崩土が到達 崩土の飛散。衝撃で周辺の構造物が破損 崩土による河道閉塞。湛水の最高水位標高376m 大塔支所近くの水車小屋まで湛水
	9月4日 8:23	河道閉塞箇所決壊 氾濫・侵食によって人家が流失・損壊
避難の実態 (聞き込み等)	9月1日 15:48	大雨警報発令
	9月1日 16:00	避難所「ふれあい交流館」開設
	9月1日 16:30	早めの避難を呼び掛ける同報無線放送 (大塔町は戸別受信機普及率100%)
	9月2日	— 宇井地区住民自主避難(避難先:ふれあい交流館)
	9月3日	— 清水地区住民自主避難(避難先:ふれあい交流館)
	9月4日	早朝 雨がやんだため犬の散歩や荷物を取るために一時帰宅した住民あり 7:00 表層崩壊発生 7:07 斜面全体の崩壊発生
被災の実態 (聞き込み等)	9月4日 7:00	表層崩壊が発生し、人的被害1名
	9月4日 7:07	斜面全体が崩壊し、対岸比高40mの人家まで被災 人的被害10名 河道閉塞による湛水被害、決壊による氾濫被害が発生
過去の災害等	特になし

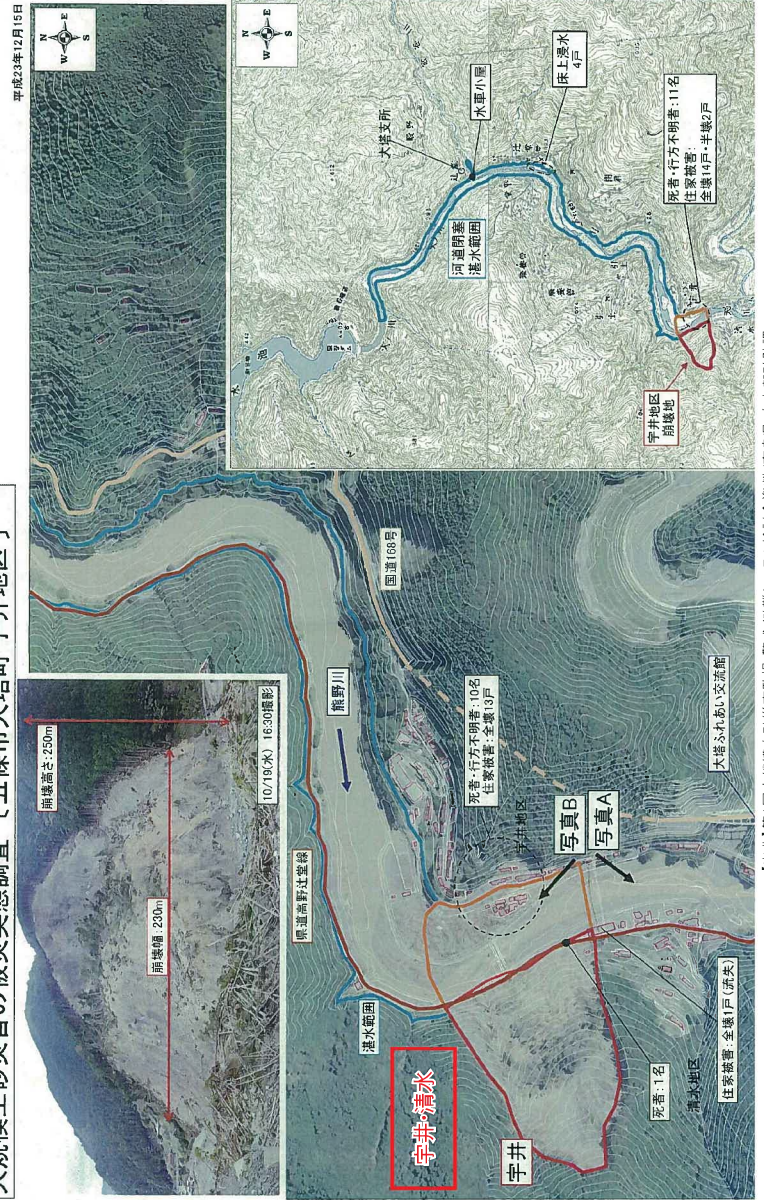
大規模土砂災害の被災実態調査〔五條市大塔町宇井地区〕

日	時間	被災の実態	
		清水地区	宇井地区
5/10(火)	被災前	撮影	撮影
9/2(金)	↓	住民自主避難。避難先「大塔ふるれあい交流館」	住民自主避難。避難先「大塔ふるれあい交流館」
9/3(土)	↓	住民自主避難。避難先「大塔ふるれあい交流館」	住民自主避難。避難先「大塔ふるれあい交流館」
	朝	朝方に雨はやんでいた。斜面からの表流水が強く流っていた。	
	7:00	斜面下部で家屋崩壊が覚	
	7:06	斜面全体が一気に崩壊。崩壊した斜面は高さ40mの対岸斜面まで崩壊した。	
9/4(日)	↓	崩壊した斜面の崩壊。爆風で周辺の構造物が破損。崩壊土による河道閉塞。洪水の増水水位標高が76m。大塔支所近くの水車小屋まで浸水。注進地区において洪水による家屋の浸水被害が4軒。	
	7:47	撮影	撮影
	8:23	河道閉塞箇所発着	
	↓	河原・急流による浸水が流石に発生。	
	13:17	撮影	撮影
11/2(水)	被災後	撮影	撮影

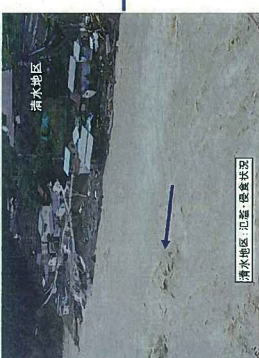
**写真A**  
災害後

清水地区、注進地区で浸水状況

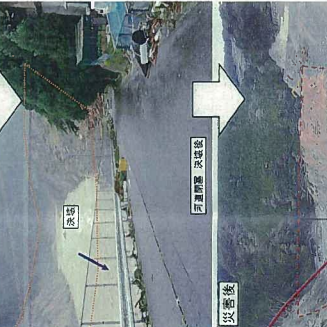
**写真B**  
災害後

河原閉塞、浸水状況

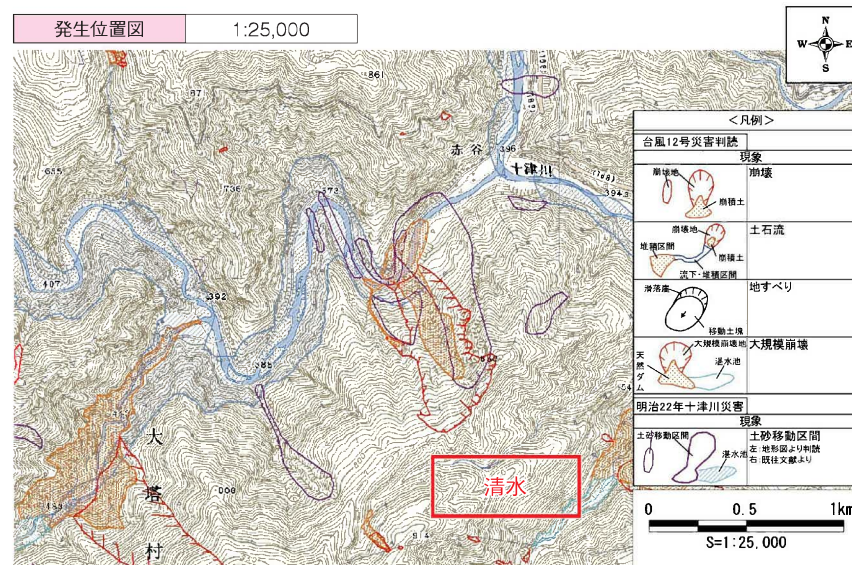
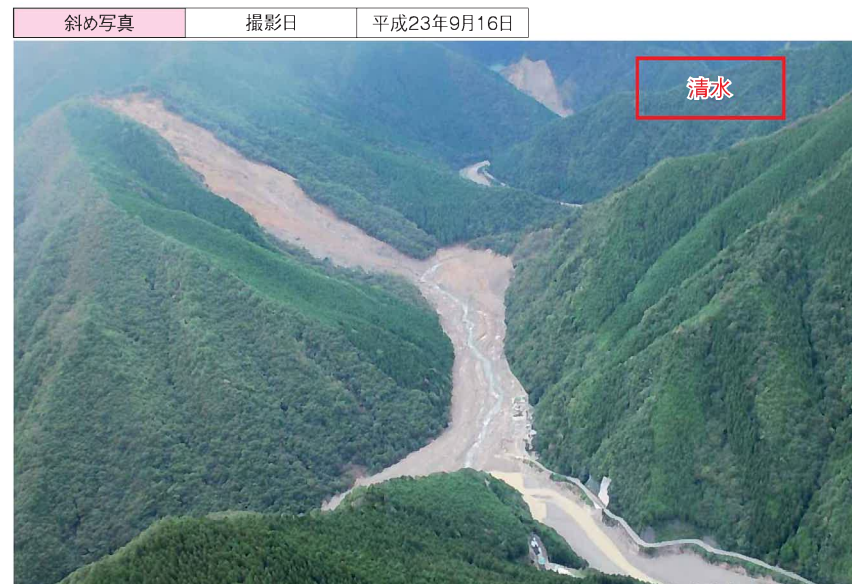
### 災害箇所概況図:大塔町清水

地質・岩質及び縦断形状等	軟岩<砂岩・泥岩互層(四十万帯)> 崩壊面の縦断面は、ほぼ均一な斜面となる	
風化の程度	崩壊地に分布するのは褐色に風化した岩盤	
主な植生等	針葉樹(樹高20m・胸高直径0.3m程度)	
表層土の状況	崩壊地周辺は植林地となっており、表土層厚は0.5m程度	
降雨条件	連続雨量 989.00mm(9月1日 1:00~4日 2:00) 最大日雨量 475.00mm(9月3日 1:00~3日24:00) 最大時間雨量 36.00mm(9月3日23:00~3日24:00)	大塔観測所での観測結果 (現地まで約4.1km)
崩壊タイプ	深層崩壊	前兆現象等 目撃情報等、特になし
崩壊規模	幅360m・長さ780m・崩壊面積245,800m <sup>2</sup>	
発生機構	不明 川原樋川沿いの住民は、崩壊の発生に気づいていなかった	
	9月3日	19:00 消防署に救助要請の電話を入れる 21:00 市役所職員現地着、道路に水深30cmの浸水 道路面に大型のタイヤが散乱していた(夜間のため、崩壊は未確認) 対岸の侵食状況から、河道を閉塞したのちに決壊したと考えられる 人家を被災させた崩壊が清水(赤谷)か清水かは不明
避難の実態 (聞き込み等)	9月1日	15:48 大雨警報発令 16:00 避難所「ふれあい交流館」開設 16:30 早めの避難を呼び掛ける同報無線放送 (大塔町は戸別受信機普及率100%)
	9月3日	19:00 消防署に救助要請の電話を入れる 22:25 避難指示(避難場所:ふれあい交流館)
	被災の実態 (聞き込み等)	9月3日 19:00 人家に電柱のトランスが突き刺さるように入り込んだ
過去の災害等	明治十津川大水害で大崩壊が発生し河道閉塞(川原樋新湖)した崩壊跡地が拡大崩壊した

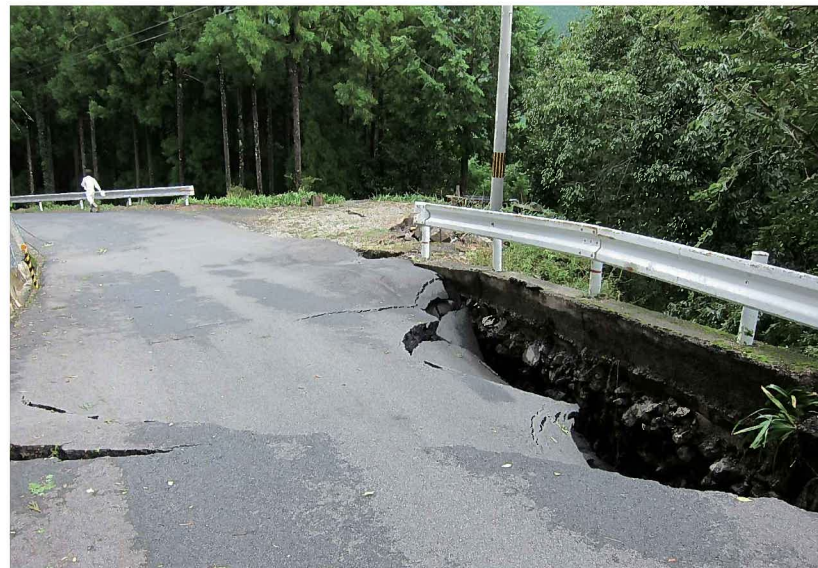
(8) 堂平

場所 : 五條市大塔町堂平  
地すべり兆候面積 : 4.00ha

主要工種 (予定)  
アンカー工119本  
排水ボーリング15本

特殊モルタル吹付け工 ----- 終了  
アンカー工等 ----- 終了  
盤台作設等 ----- 終了
