【第七章】
災害の発生要因

土砂災害及び河道閉塞等の概要

【第七章・三節】 明治十津川大水害による 新湖形成の諸元等

まとめ

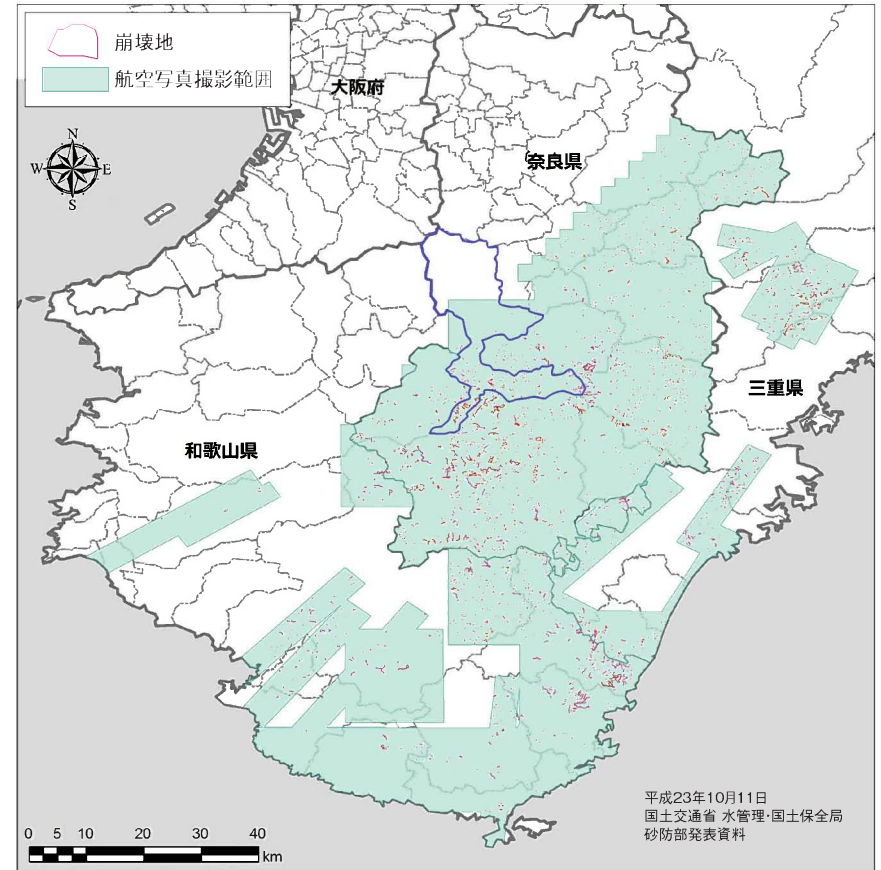
山腹崩壊地等位置図

航空写真の判読結果によると、降雨の集中した奈良県南部では約1,800箇所もの山腹崩壊等による土砂移動が確認されている。

特に土砂災害等が集中した南部吉野山地の地形は、1,000～1,900m級の山岳が連なり谷部は急峻である。

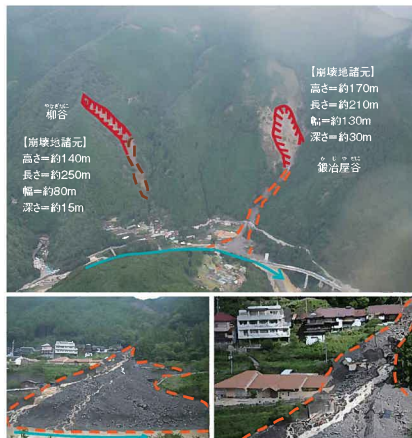
<大塔町辻堂地区>

奈良県の南部吉野山地では、紀伊半島大水害によって「深層崩壊」と考えられる大規模な斜面崩壊が多数発生し、五條市大塔町内においても、多

量の崩壊土砂が河川をせき止める「河道閉塞」が発生した。

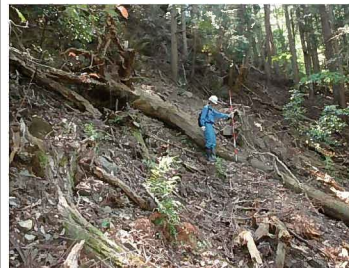
平成24年5月23日 対象崩壊地全景

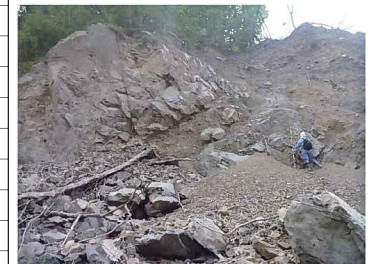
平成24年5月23日
明治22年の(旧)崩壊地と平成23年の(新)崩壊地全景

平成24年5月23日 (旧)崩壊による土塊と剪断帯
崩積土に含まれる移動土塊の下部に
厚さ1.4mの剪断組織が見られる。
(旧)崩壊のすべり面に相当。
すべり面は【N70W、46N】の走向・傾斜を示す。

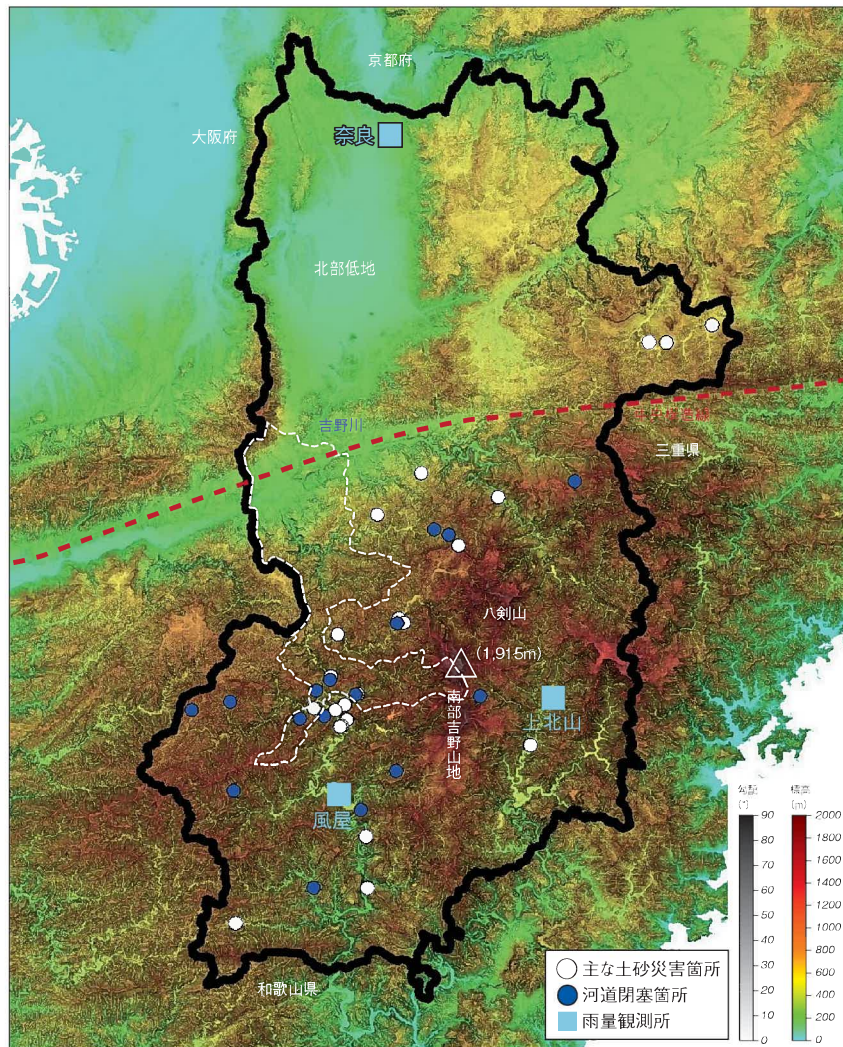
主な土砂災害箇所

最も降雨が集中した上北山村周辺よりも風屋観測所付近で崩壊地が集中的に分布する傾向が認められた。

崩壊を引き起こした誘因は台風12号による豪雨といえるが、降雨の集中域と崩壊分布が一致しないことから、主に以下の2点について検討が必要がある。
