五條市

平成23年台風12号 紀伊半島大水害

大水害の記録

五條市
危機管理課

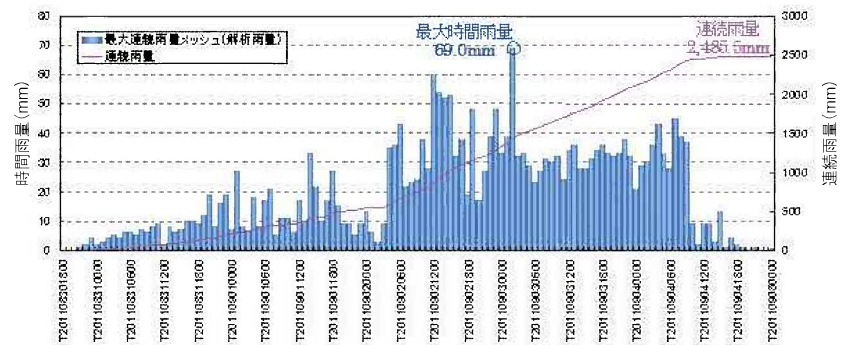
最大連続雨量メッシュにおける時間雨量の推移(気象庁雨量メッシュ:51362037)
台風12号において、平成23年8月30日17時～9月4日24時の連続雨量が最大となるメッシュ:2,485.4mm

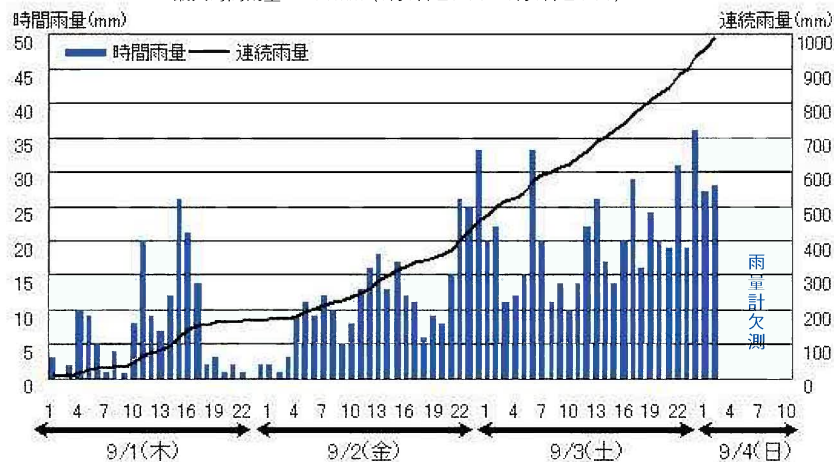
大塔観測所(五條市役所大塔支所)における降雨量観測結果は、次図のようになっており、9月1日から災害により雨量計欠測となった9月4日2:00までの連続雨量は989mm、最大時間雨量は36mm

また、9月1日18:00頃から9月2日4:00頃にかけて降雨が小康状態になっていたことが伺える。

五條市大塔観測所における降雨量の推移

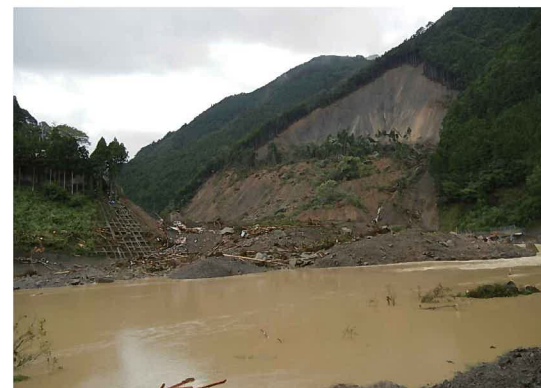
宇井地区の崩壊現場

市町村	地区	災害現象	前兆現象		災害発生時刻
			確認された事象	タイミング	
五條市	宇井	深層崩壊	斜面から黒色の水が大量に流出	9月4日 早朝	9月4日 7:07
			斜面末端部に表層崩壊が発生	9月4日 7:00	
	辻堂	深層崩壊 土石流	谷水が真黒臭いがした	9月2日	9月4日 2:00~6:00
			斜面から噴出すような湧水	9月3日

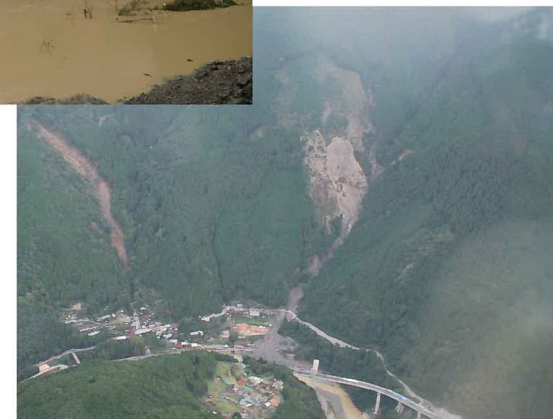
辻堂地区の崩壊現場
